上海申铁投资有限公司 嘉闵 线 1 期工程迎宾三 路站

## 第三方监测月报

SGJC(2023/10/31/354)-YBSL-15 标

监测日期: 2023 年 9 月 30 日至 2023 年 10 月 31 日

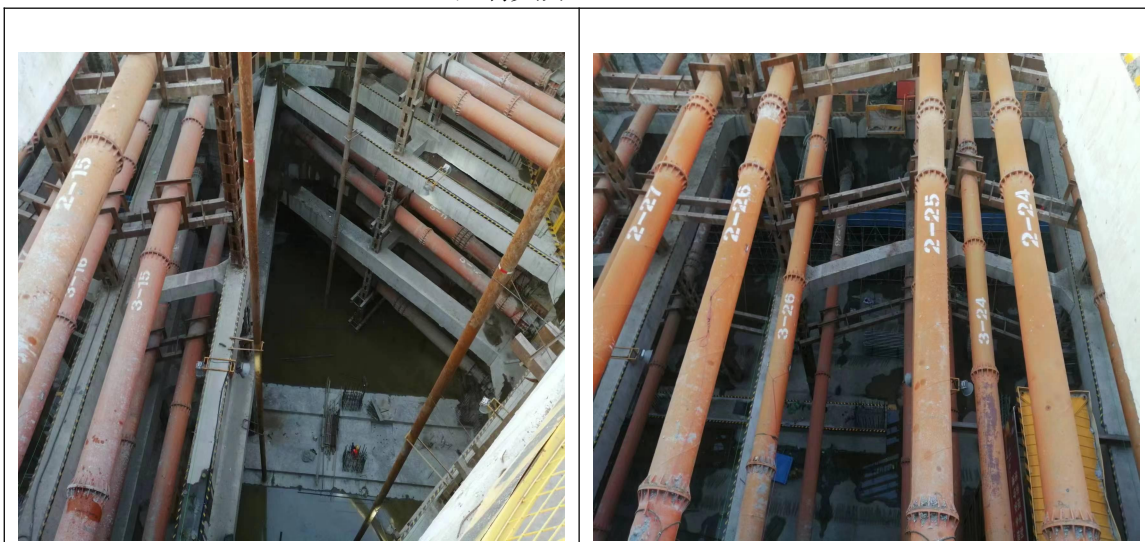
北端头井

本月在监测过程期间，监测人员对基坑及其周边进行了巡视检查工作。从现场情况看，土方开挖时，地下连续墙接缝处未发现渗漏水现象；基坑周边渣土、材料堆放清理不及时；下雨天基坑东侧排水不畅通积水较多；部分测点覆盖清理不及时希望总包及时安排人员清理修护避免测点监测数据失去连续性；其他无异常。

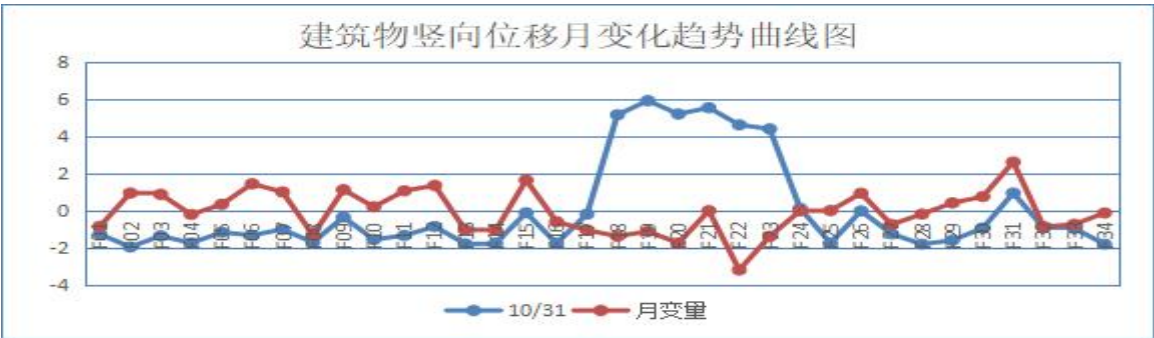
分析说明：结合以上数据分析表明，本月建筑物沉降变化趋势平稳，在可控范围内。

建筑物竖向位移监测点本月累计变化量最大为-3.15mm，点号为 F22。历史累计最大点 F19 累计为 5.95mm；其余建筑物竖向位移监测点累计变化较为平缓，且变化范围为 -5.95mm~0.00mm，未出现监测报警情况。

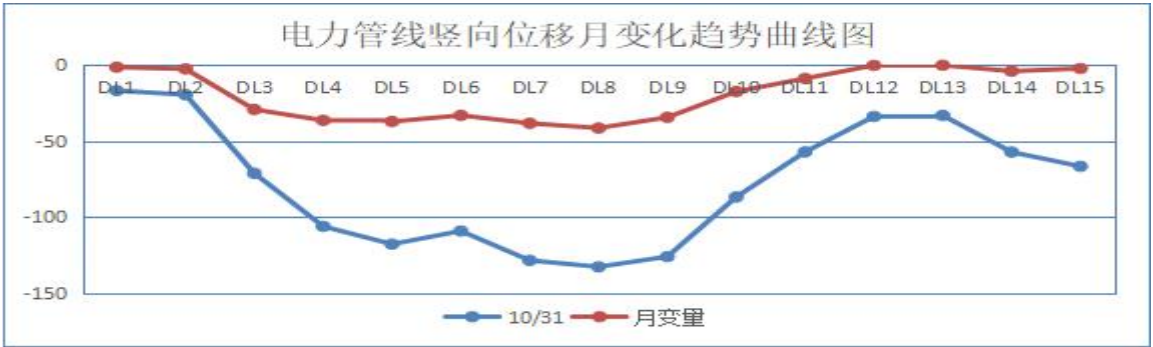
电力管线竖向位移变化历时曲线图

电力管线监测点本月累计变化量最大为-41.66mm，点号为DL8。历史累计最大点DL8, 累计量为-132.87mm. 超设计报警值。其余电力管线监测点累计变化较为平缓，且变化范围为-132.87mm~0.00mm，请施工单位引起重视。

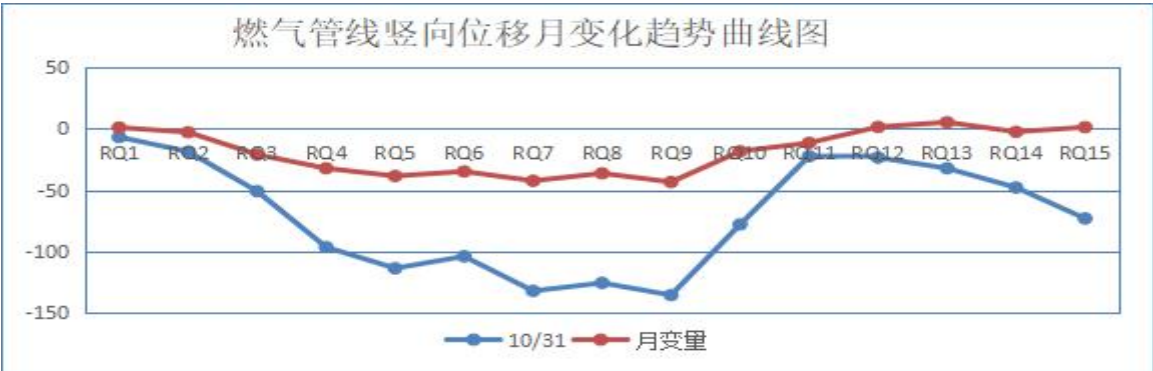
燃气管线监测变化历时曲线图

燃气管线监测点本月累计变化量最大为-43.48mm，点号为RQ9。历史累计最大点RQ9, 累计量为-135.68mm. 超设计报警值。其余燃气管线监测点累计变化较为平缓，且变化范围为-135.68mm~0.00mm，请施工单位引起重视。

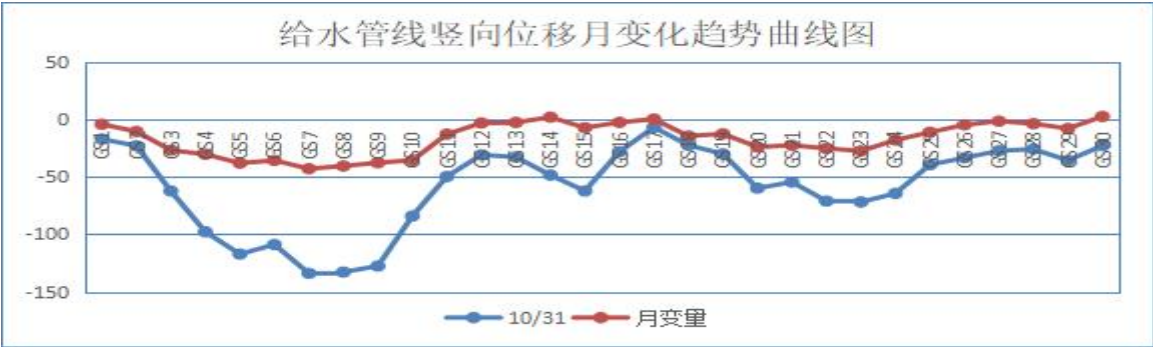
给水管线监测变化历时曲线图

给水管线监测点本月累计变化量最大为-42.86mm，点号为GS7。历史累计最大点GS7, 累计量为-134.05mm. 超设计报警值。其余给水管线监测点累计变化较为平缓，且变化范围为-134.05mm~0.00mm，请施工单位引起重视。

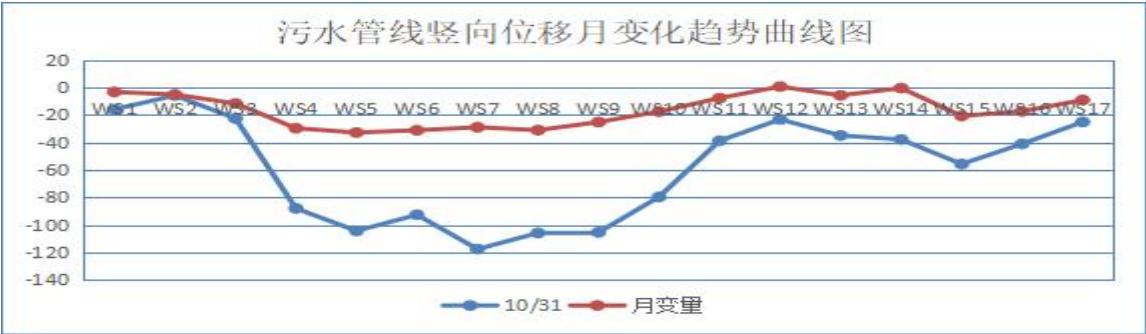
污水管线监测变化历时曲线图

污水管线监测点本月累计变化量最大为-32.82mm，点号为WS5。历史累计最大点WS7, 累计量为-117.46mm. 超设计报警值。其余污水管线监测点累计变化较为平缓，且变化范围为-117.46mm~0.00mm，请施工单位引起重视。

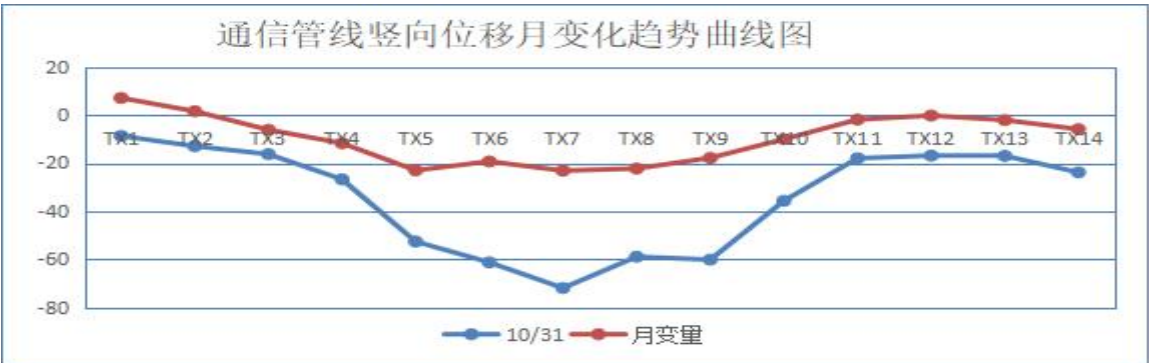
通信管线变化历史曲线图

通信管线监测点本月累计变化量最大为-23.16mm，点号为TX7。历史累计最大点TX07, 累计量为-72.01mm. 其余通信管线监测点累计变化较为平缓，且变化范围为-72.01mm~0.00mm，超设计报警值。请施工单位引起重视。

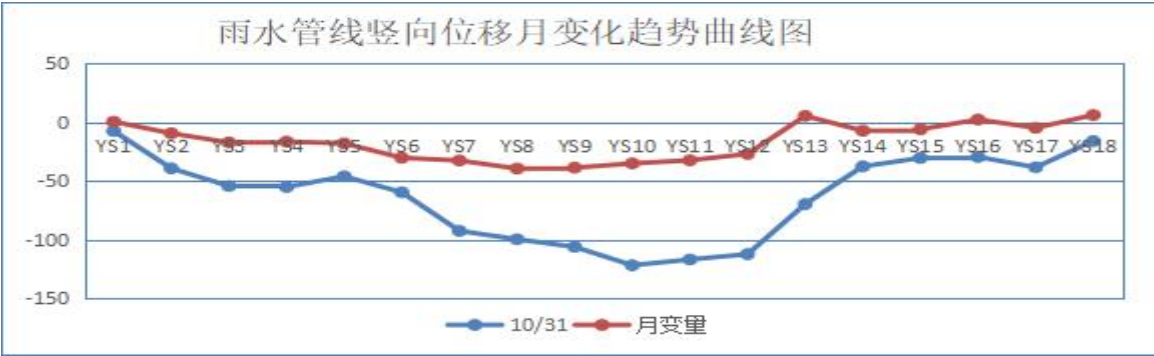
雨水管线变化历史曲线图

雨水管线监测点本月累计变化量最大为-39.22mm，点号为YS8。历史累计最大点YS10，累计量为-121.50mm. 超设计报警值。其余雨水管线监测点累计变化较为平缓，且变化范围为-121.50mm~0.00mm，请施工单位引起重视。

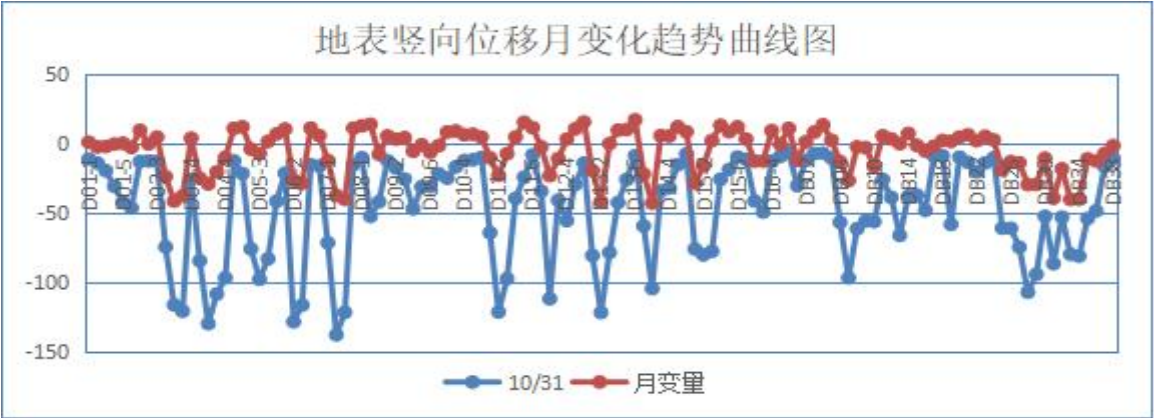
周边地表变化历史曲线图

分析说明：结合以上数据分析表明，本月地表沉降变化趋势较大，但在可控范围之内。

周边地表监测点本月累计变化量最大为-43.48mm，点号为D14-2。历史累计最大点D7-2，累计量为-138.43mm. 其余地表监测点累计变化均超报警值，且变化范围为-138.43mm~0.00mm，监测点累计报警。请重视。

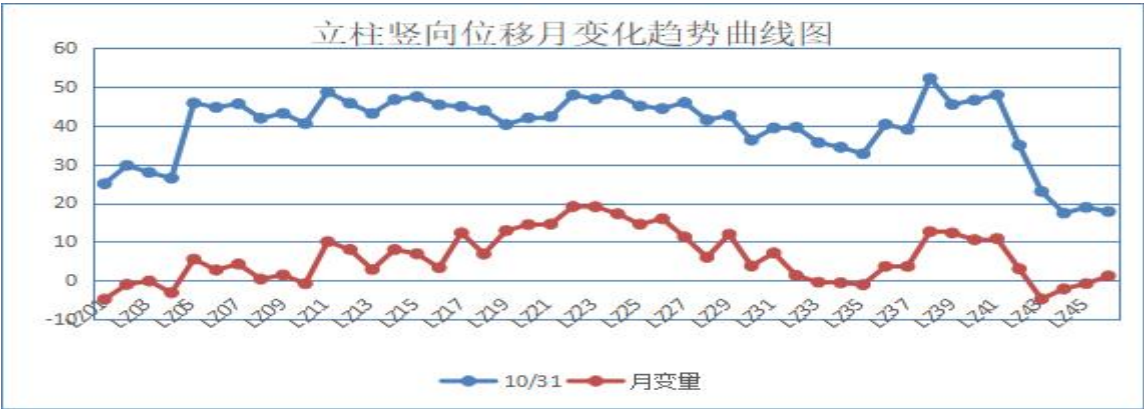
分析说明：结合以上数据分析表明，本月立柱沉降变化趋势总体稳定，在可控范围之内。

立柱监测点本月累计变化量最大为 19.07mm，点号为 LZ22。历史累计最大点 LZ38, 累计量为 52.23mm。其余监测点累计变化较为平缓，且变化范围为 52.23mm~0.00mm，监测点超报警值，请重视。

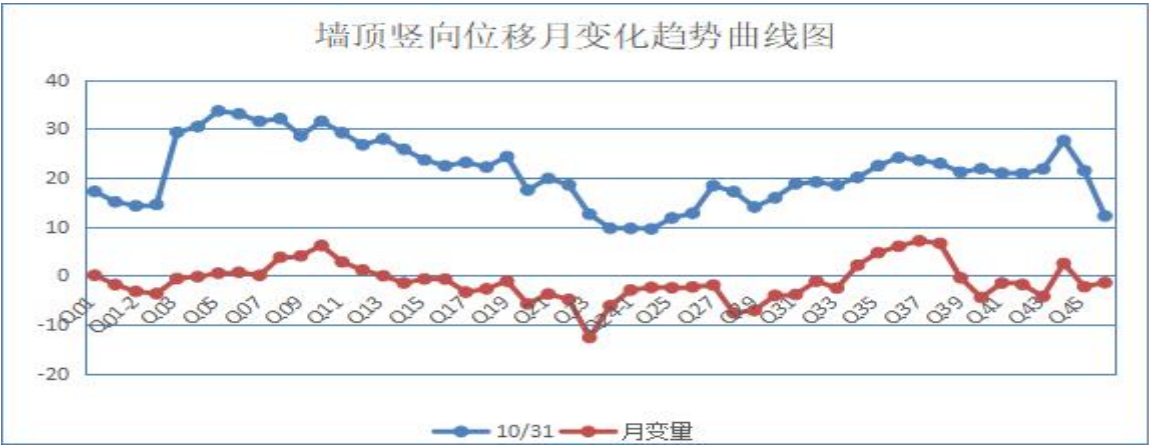
分析说明：结合以上数据分析表明，本月墙顶沉降变化趋势平稳，在可控范围内。

围护桩顶竖向位移监测点本月累计变化量最大为-12.64mm，点号为 Q23。历史累计最大点 Q5, 累计量为 33.65mm. 其余监测点累计变化较为平缓，且变化范围为 33.65mm~0.00mm，未出现监测报警情况

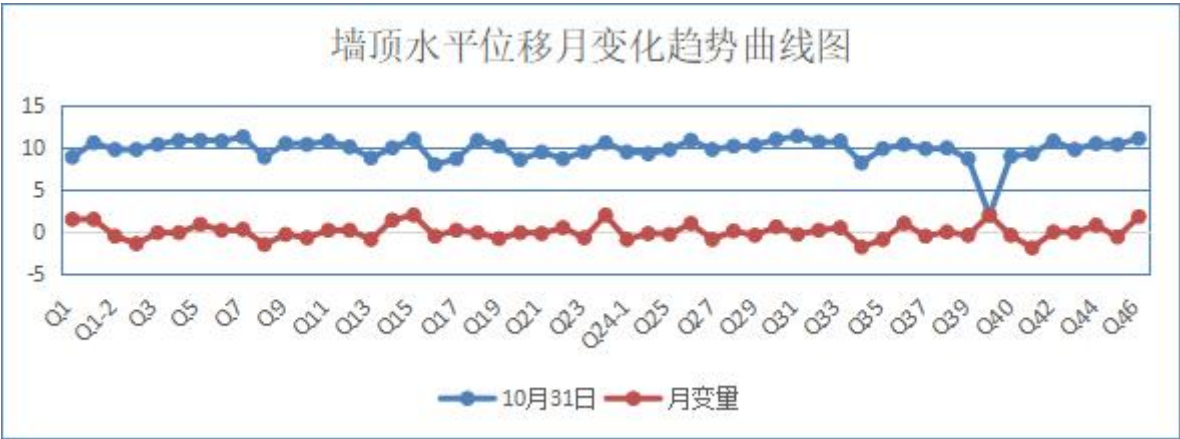
分析说明：结合以上数据分析表明，本月墙顶水平位移变化趋势平稳，在可控范围内。

围护桩顶监测点水平位移本月累计变化量最大为 2.0mm，点号为 Q15。历史累计最大点 Q31, 累计量为 11.4mm. 其余位移监测点累计变化较为平缓，且变化范围为 11.4mm~0.00mm，未出现监测报警情况

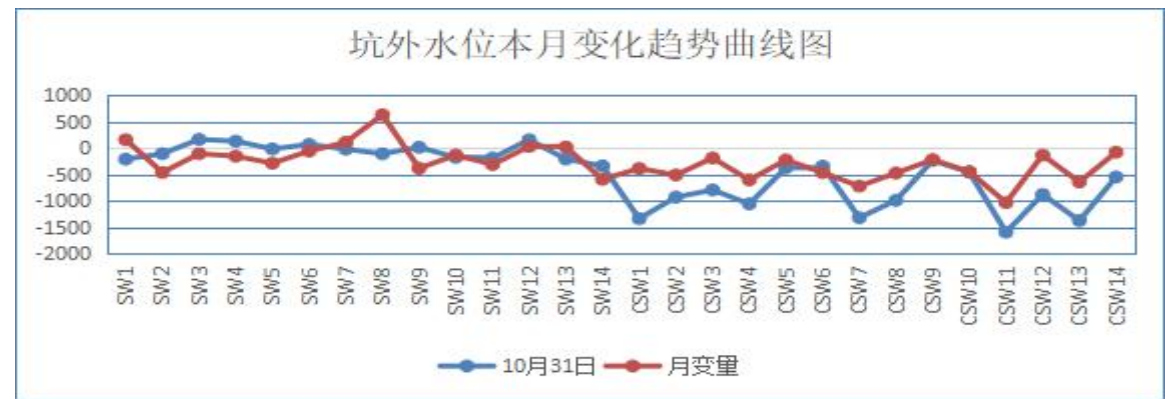
分析说明：结合以上数据分析表明，本月地下水位变化趋势正常，部分点位超报警值，但在可控范围内。

坑外水位监测点本月累计变化量最大为-1039mm，点号为CSW11。历史累计最大点CSW11，累计量为-1601mm。其余位移监测点累计变化较为平缓，且变化范围为-1601mm~0.00mm，未出现监测报警情况

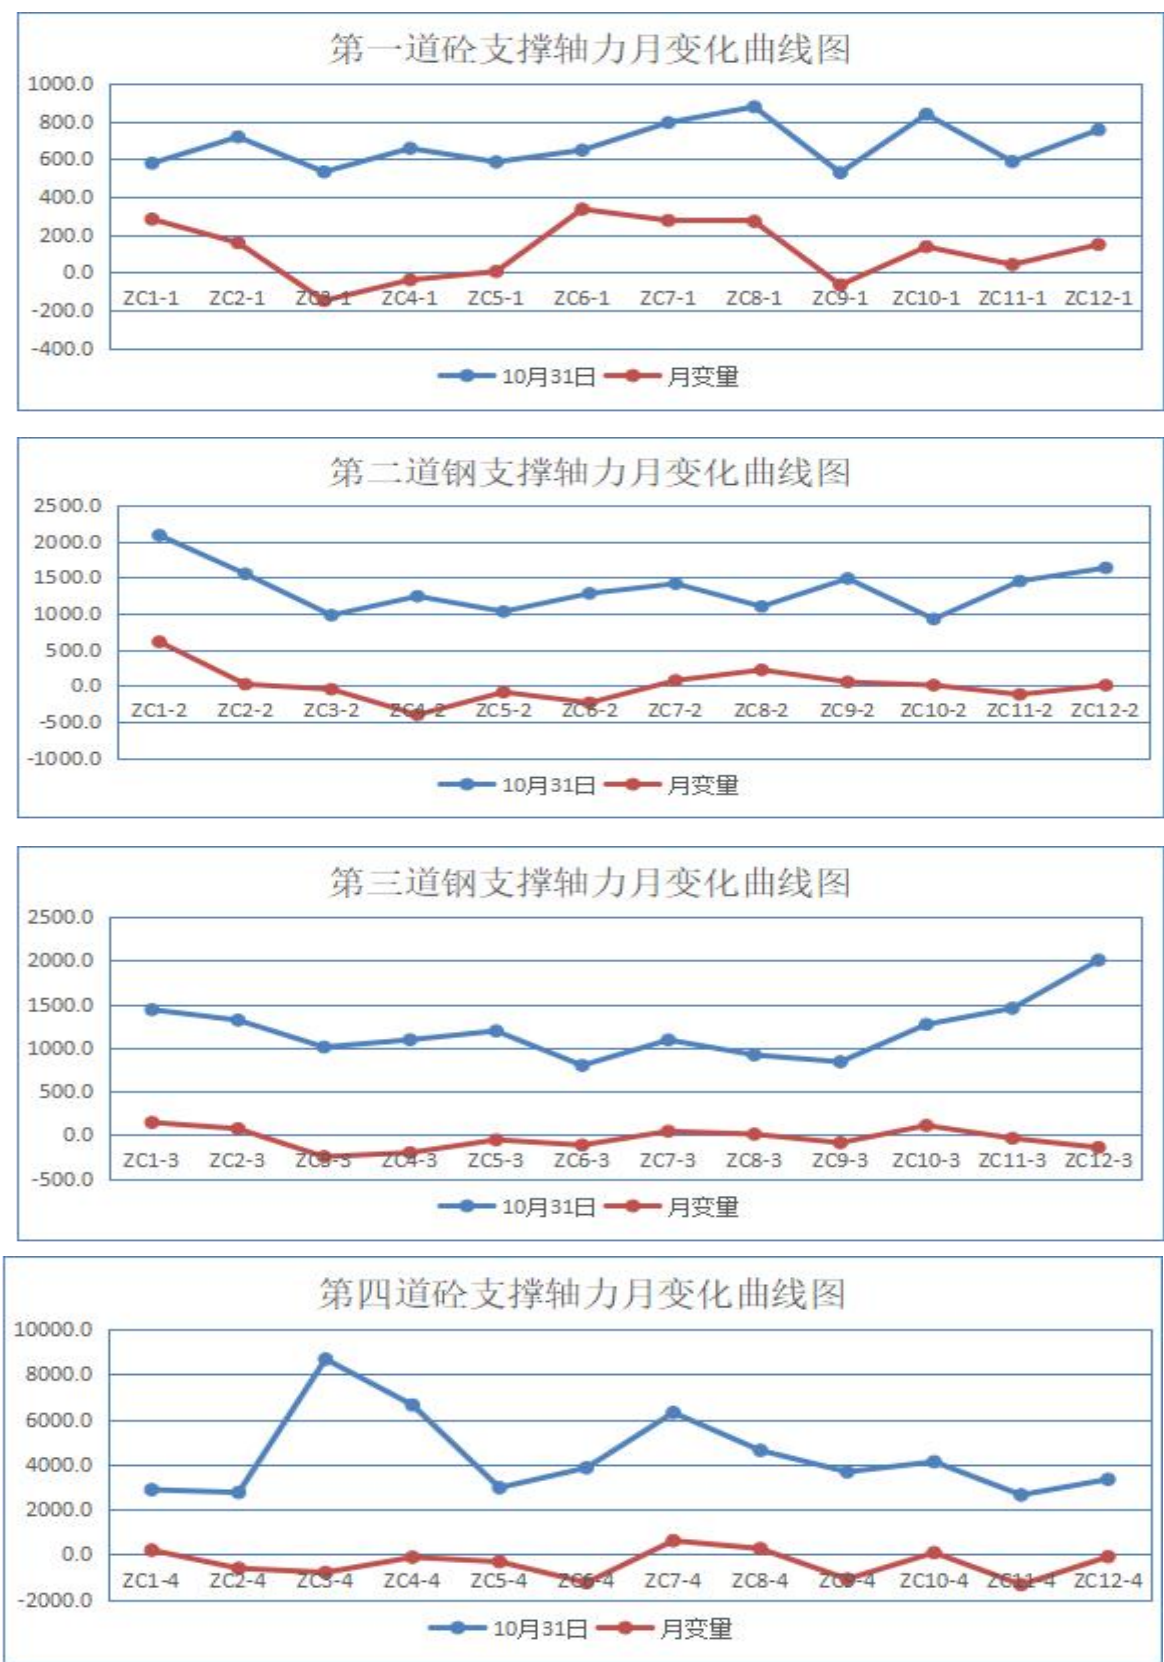
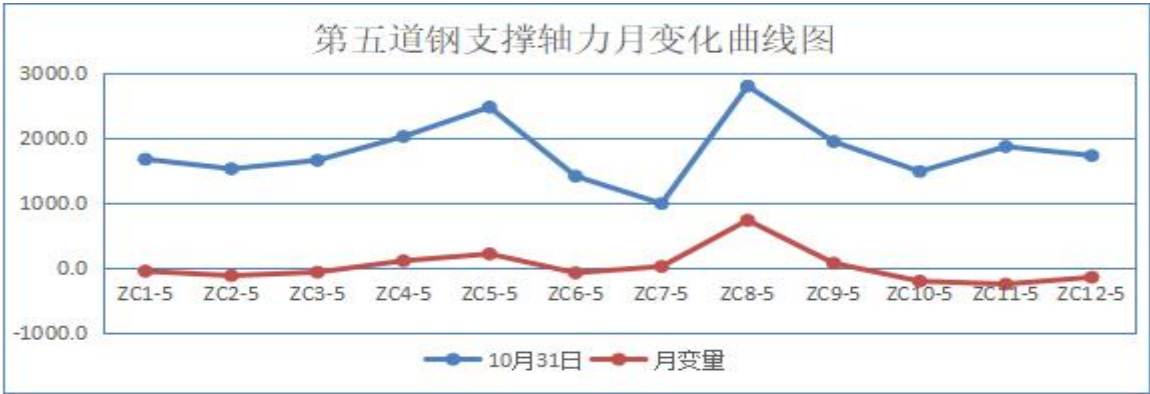
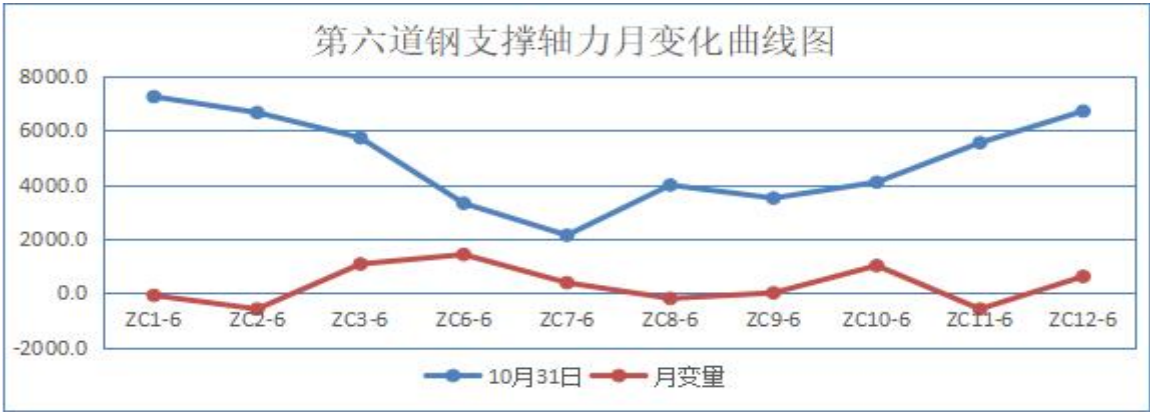
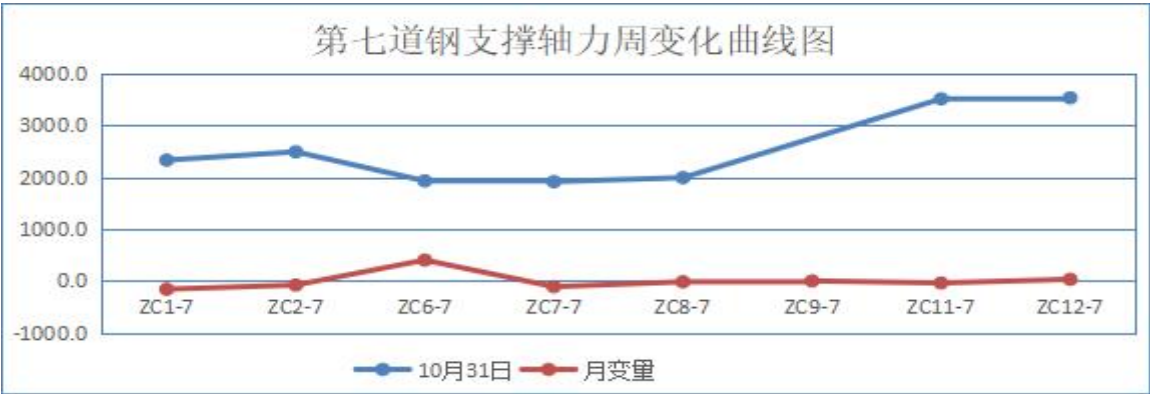
分析说明：结合以上数据分析表明，本月支撑轴力变化趋势稳定，第四道砼支撑ZC3-4累计受力8666.2KN超设计报警值，望施工单位引起重视。

支撑轴力监测点本月累计变化量最大为 1425.2KN, 点号为 ZL6-6. 历史累计最大点 ZL3-4, 累计量为 8666.2KN. (第四道砼支撑) 其余监测点累计变化较为平缓, 且变化范围为 8666.2KN~0.00KN, 超设计报警值, 请重视。

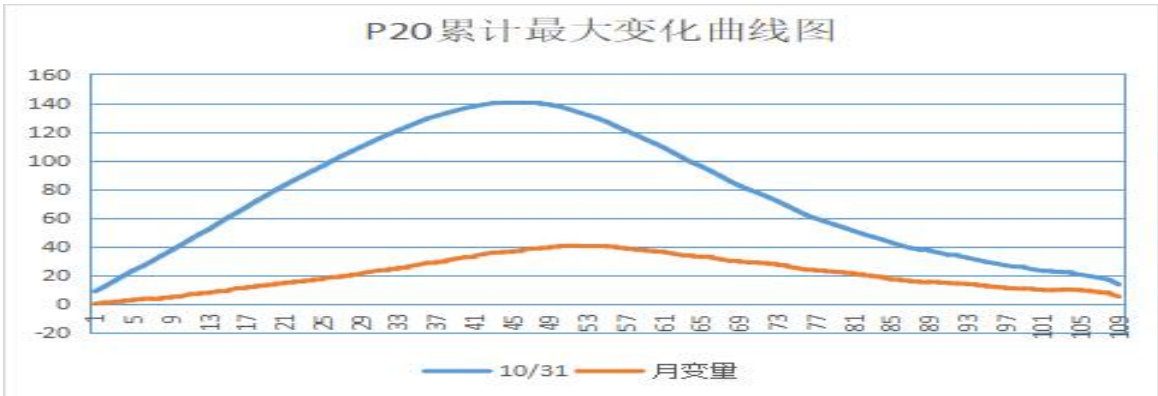
分析说明：结合以上数据分析表明，本月测斜变化趋势平稳。P06 号孔累计变化量已超报警值。请施工单位引起重视，并采取必要措施。

围护墙体深层水平位移监测点本月累计变化量最大为 42.64mm，点号为 P37。历史累计最大点 P20, 累计量为 140.13mm. 其余监测点累计变化较为平缓，且变化范围为 140.13mm~0.00mm，所有围护测斜均超报警值，请重视。
