上海申铁投资有限公司 嘉闵 线 1 期工程迎宾三 路站

## 第三方监测月报

SGJC(2023/10/31/354)-YBSL-15 标

监测日期: 2023 年 9 月 30 日至 2023 年 10 月 31 日

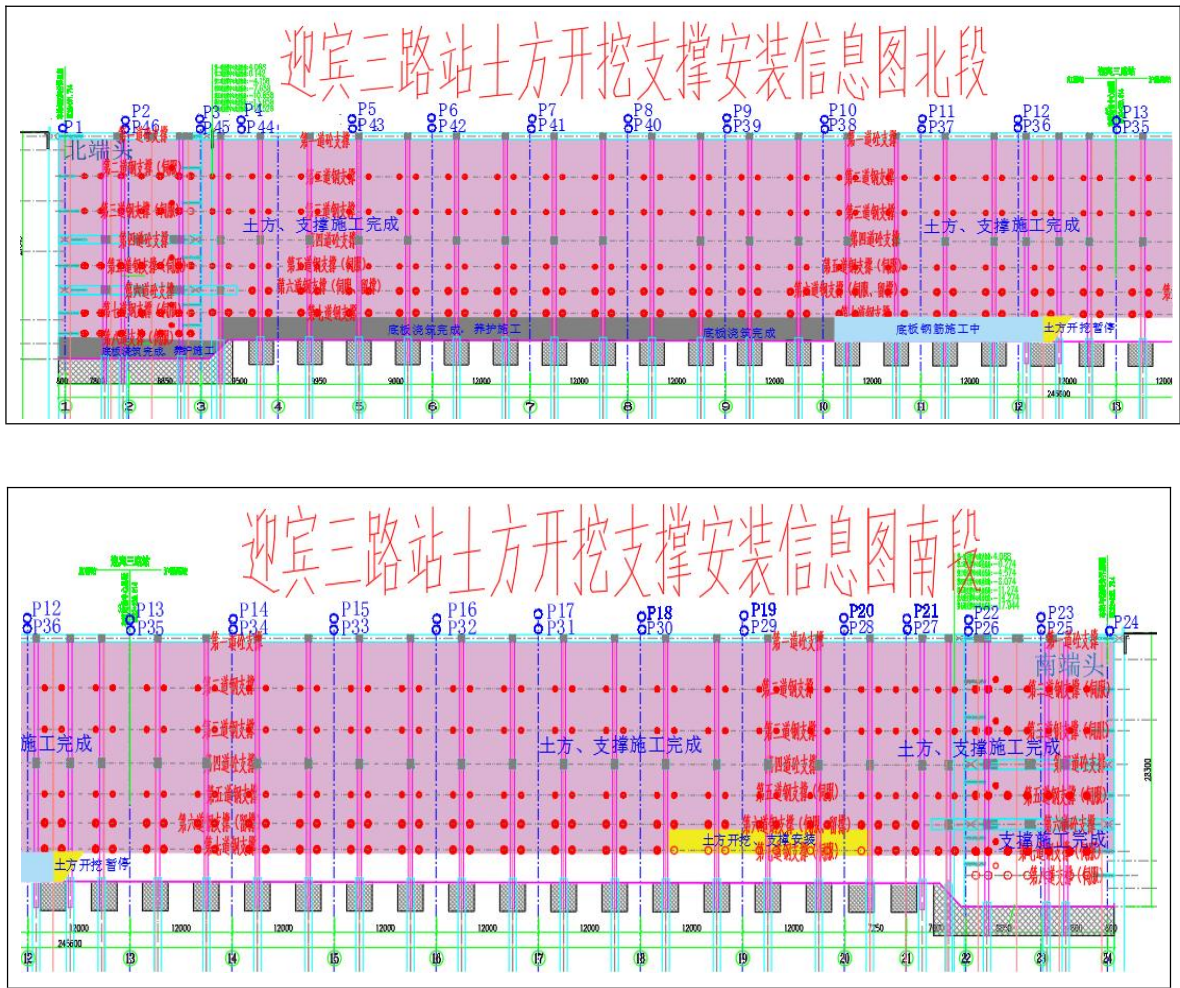
土方开挖与支撑架设信息图

上海市轨道交通市域线嘉闵线施工 15 标迎宾三路站于 2023 年 6 月 10 日起开始第一层土方开挖。目前工况 1-10 轴底板浇筑完成，侧墙施工；10-12 轴土方开挖完成，垫层浇筑完成，底板钢筋施工。开挖深度 25.72 m；12-13 轴土方开挖完成，垫层浇筑完成，底板钢筋施工。开挖深度 25.72 m；12-13 轴第七层土方暂停开挖；13-18 轴第七道支撑完成；18-20 轴第六层土方开挖支撑安装；开挖深度约 22.73m；21-24 轴南端井第七道支撑安装完成。开挖深度 23.08m。围护监测数据红色报警无异常出现速率报警。围护立柱累计报警；部分坑外水位监测累计报警；周边环境监测地表管线累计红色报警。周边环境未发现塌陷情况。
